**TAHITÓTFALUI ÓVODÁK, MINI BÖLCSŐDE ÉS KONYHA
TAHI II. SZ. TAGÓVODA
2022 TAHITÓTFALU, ALMÁSY LÁSZLÓ U. 17., HRSZ.: 236**

EBR 42 485 674 SZ. PÁLYÁZATHOZ KÉSZÜLT

FOTÓDOKUMENTÁCIÓ

(készítette: TÉR-TEAM Kft., készült a 2020.06.23-i bejáráson)

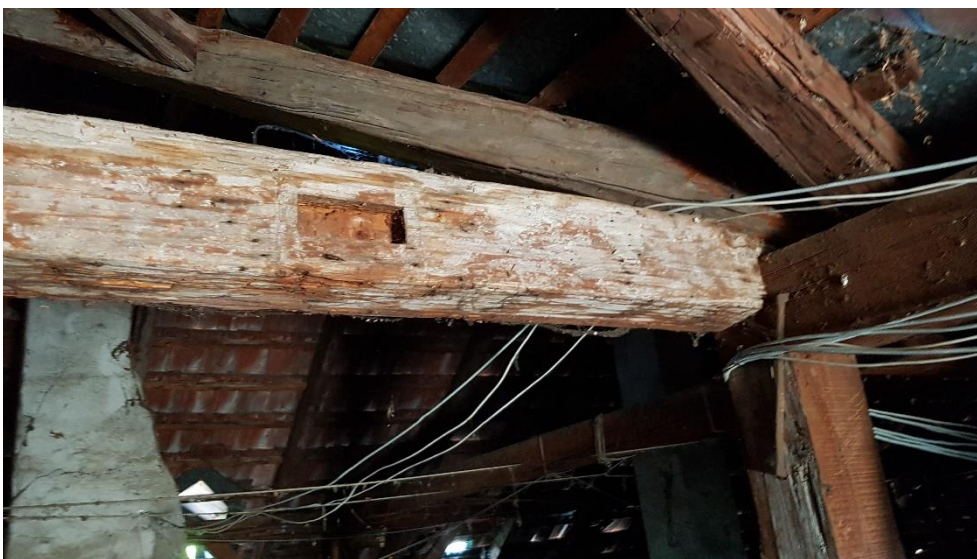
A fa tetőszerkezet négy féle puhafa anyagból áll, többször javították, a képen bontott, utólagosan beépített széktartó látható

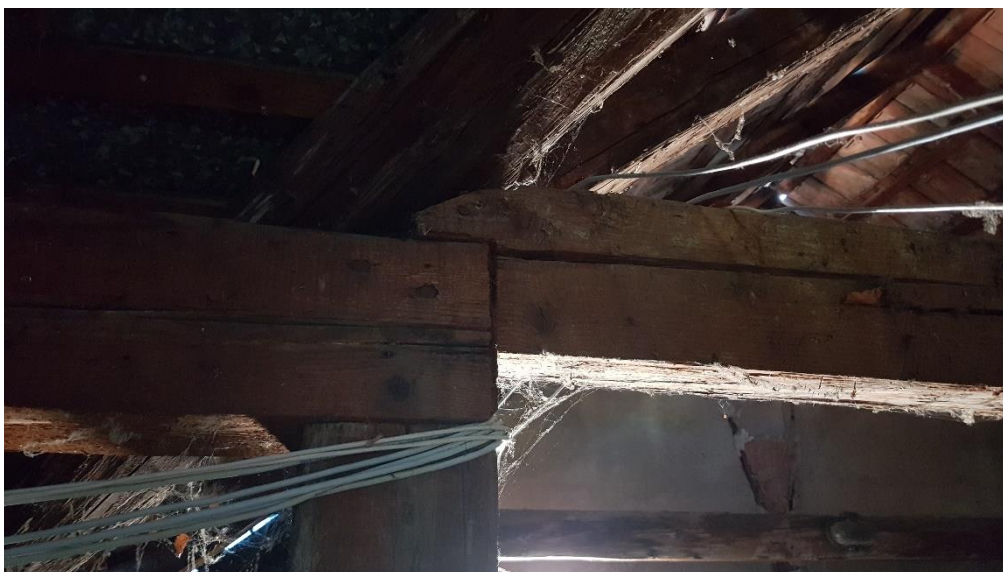
A szerkezeti toldások helyenként szakszerűtlenek

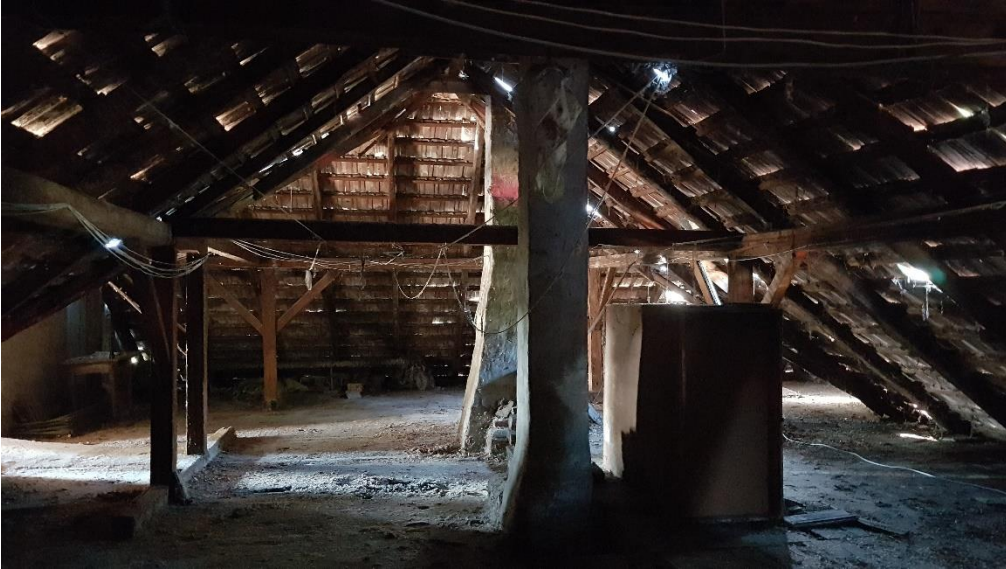
A kétállószerűes fa fedélszék általános képe a visszabontandó kéményekkel

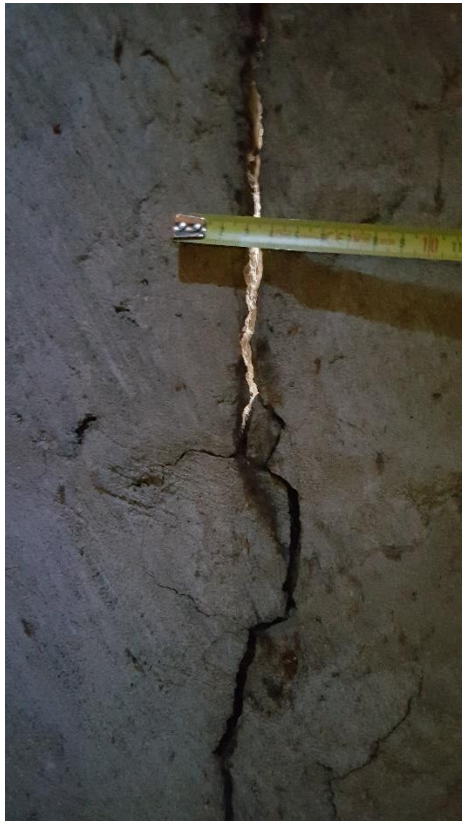
Az utcai épület traktus pengéfalán látható szerkezeti repedés

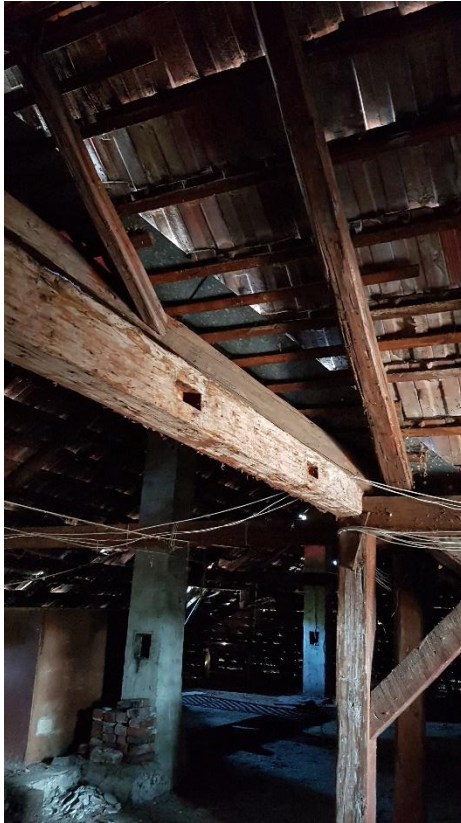
Máshonnan származó, bontott állószerkezet tartók

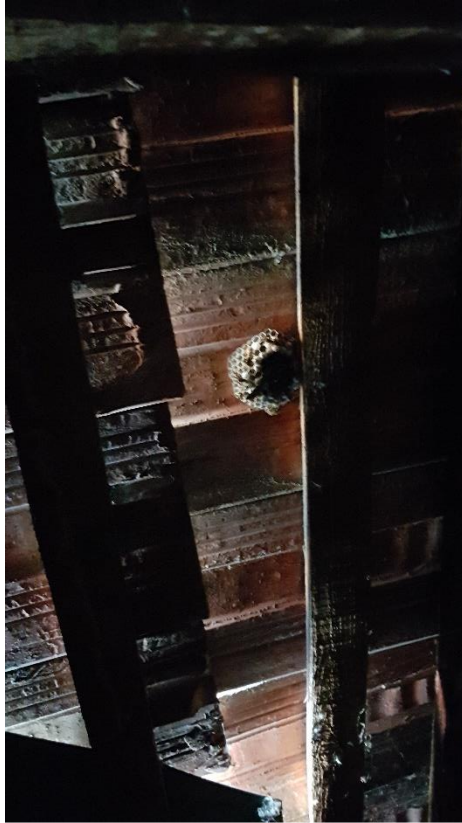
A padlástérben több eltávolítandó darázsfészek van

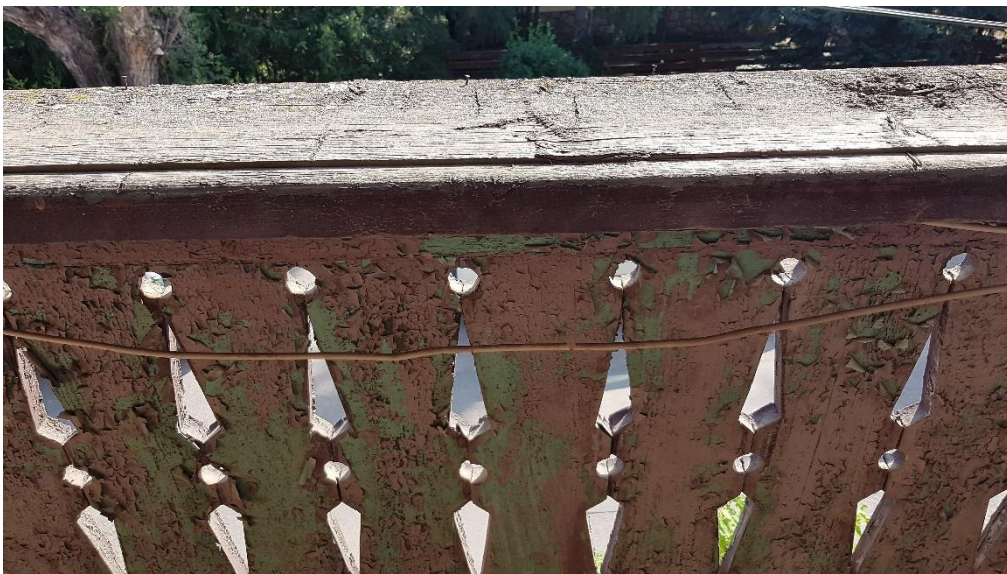
Az utcai oromfal korlátja helyben felújítható

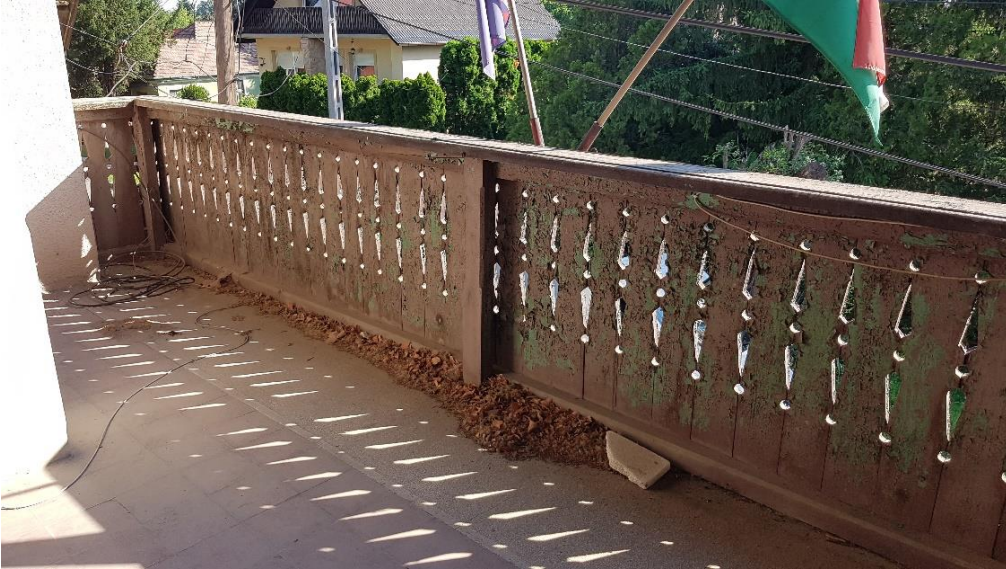
Az utcai ormfal korlát szerkezete megfelelő állékonyságú

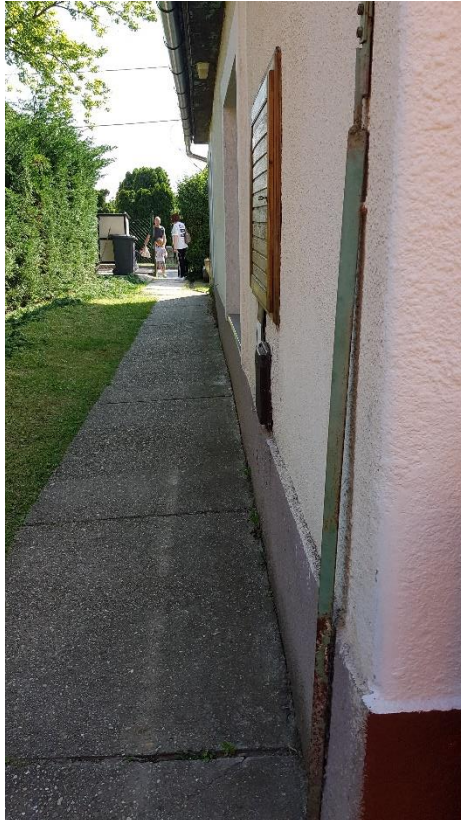
A külvizek károsítják az alapfalakat és a homlokzati falakat, a külső vízvezetés elégtelen

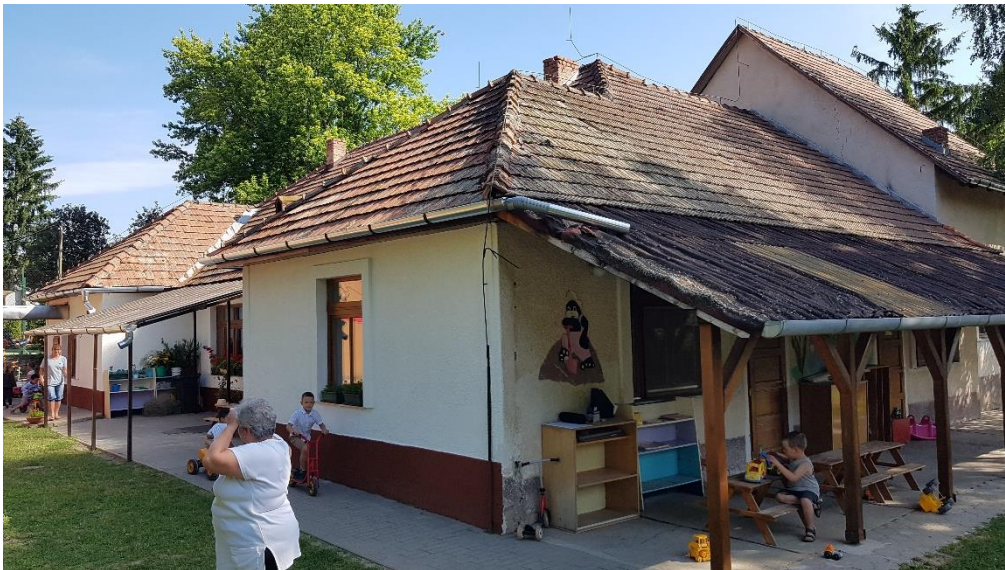
A teljes cserépfedés lécezéssel együtt cserélendő, a jobb oldali előtető faszerkezete megmarad, a bal oldali előtető teljes egészében cserélendő

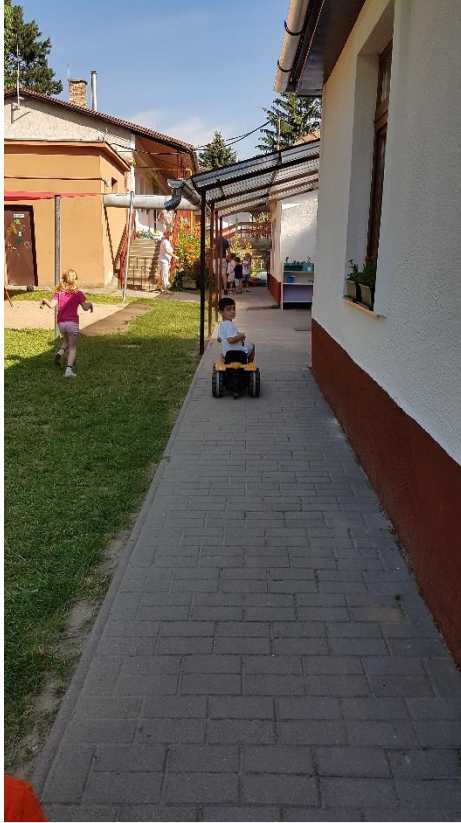
A hátsó kerti homlokzat előterében épült burkolat bontandó, de visszaépíthető, területén létesül a fallal párhuzamos drénvezeték és függőleges kiszellőztető felületszivargó

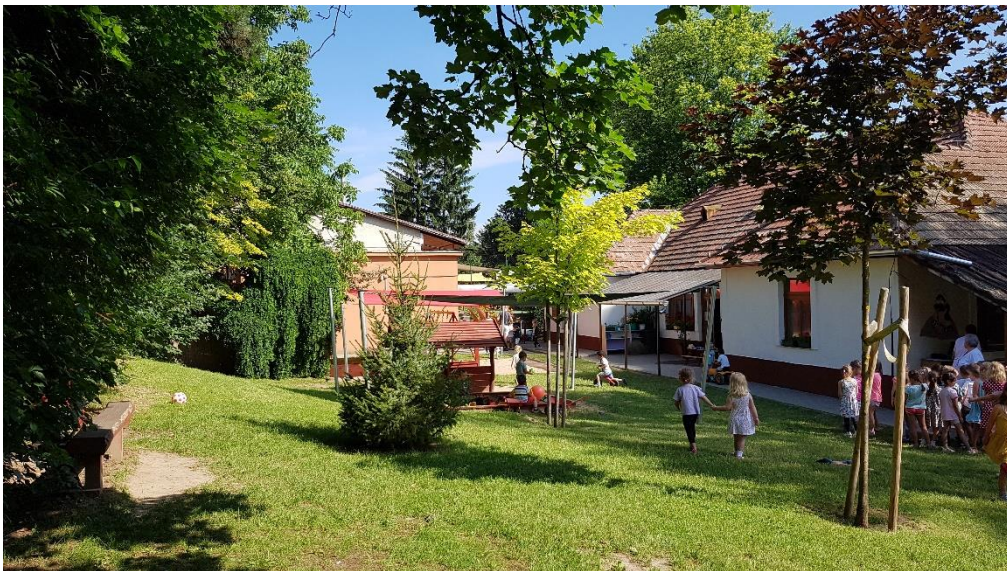
A hátsó kert terepfelšíne lejt az épület felé, amit a felszíni- és a szivargó vizek, valamint az épület tető csapadékvizei egyaránt károsítanak

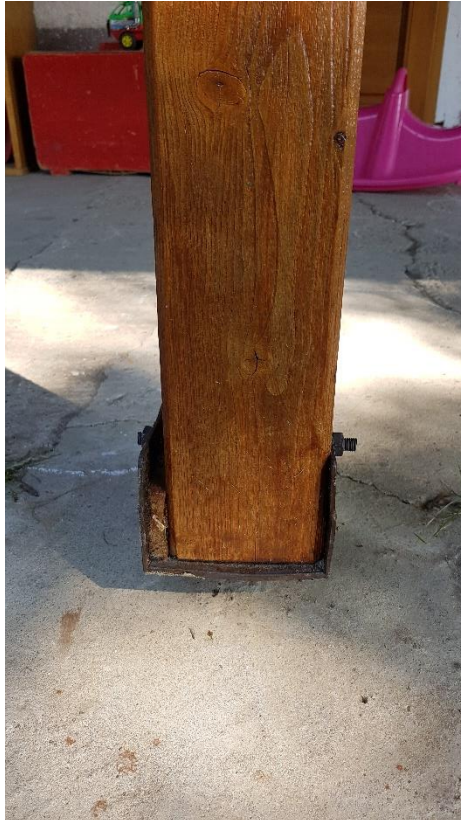
A DK-i előtető mindegyik fatartójának fém saruját szakszerűen kell javítani és a sérülést okozó csavarvégeket megszüntetni

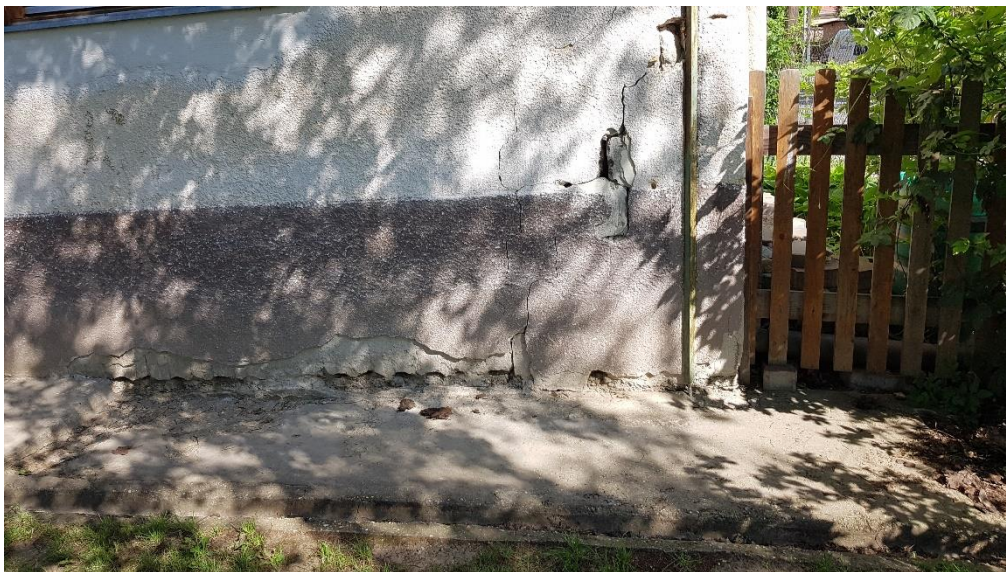
A DK-i épületsarok alapsüllyedése érdemben nem okozott nagyobb repedést a főfalon, mint amit a 2018-as statikai szakvélemény rögzített, ennek ellenére az alapmegerősítés szükséges

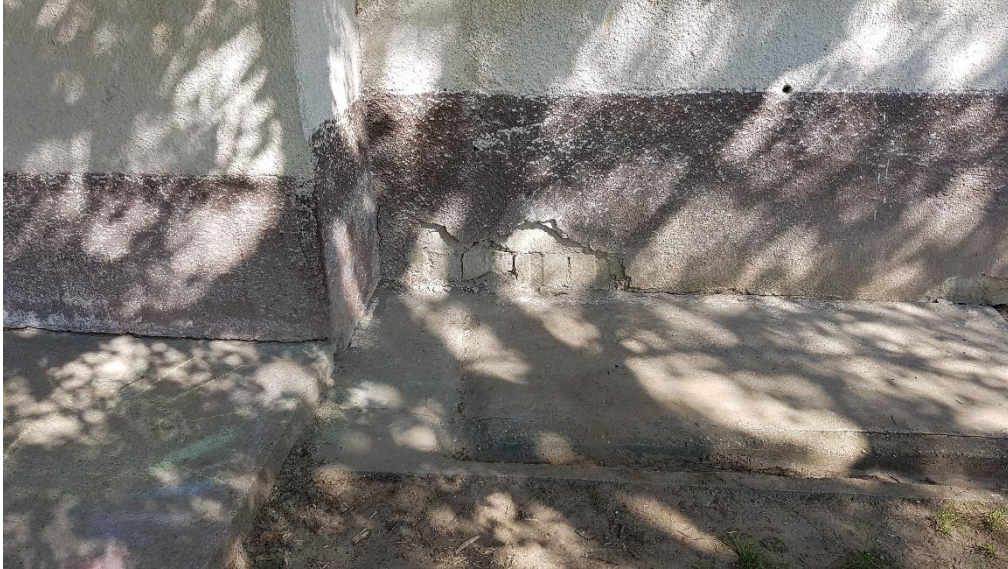
Az elégtelen külső vízvezetés miatt a főfalak feláznak

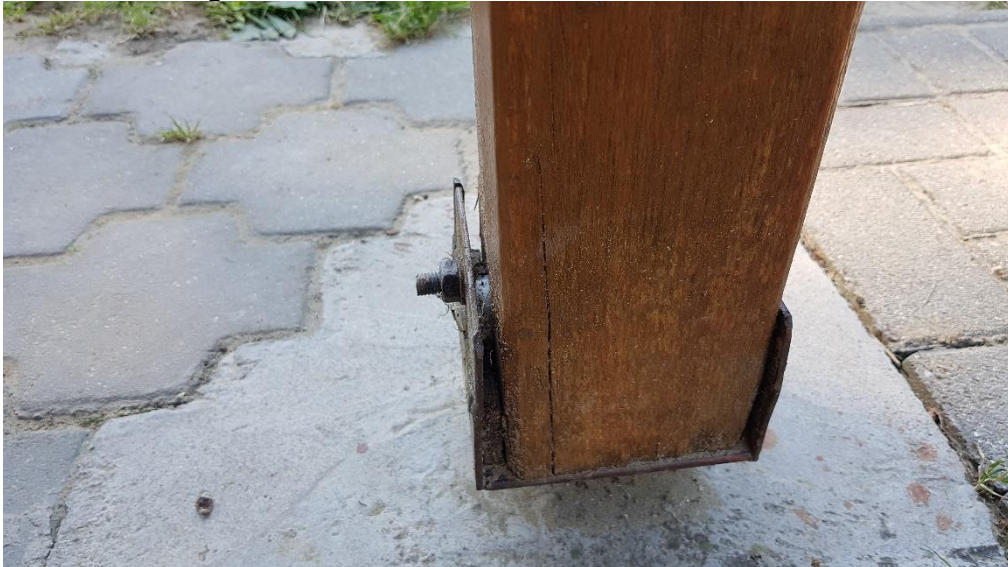
Megszüntetendő balesetveszélyes részlet

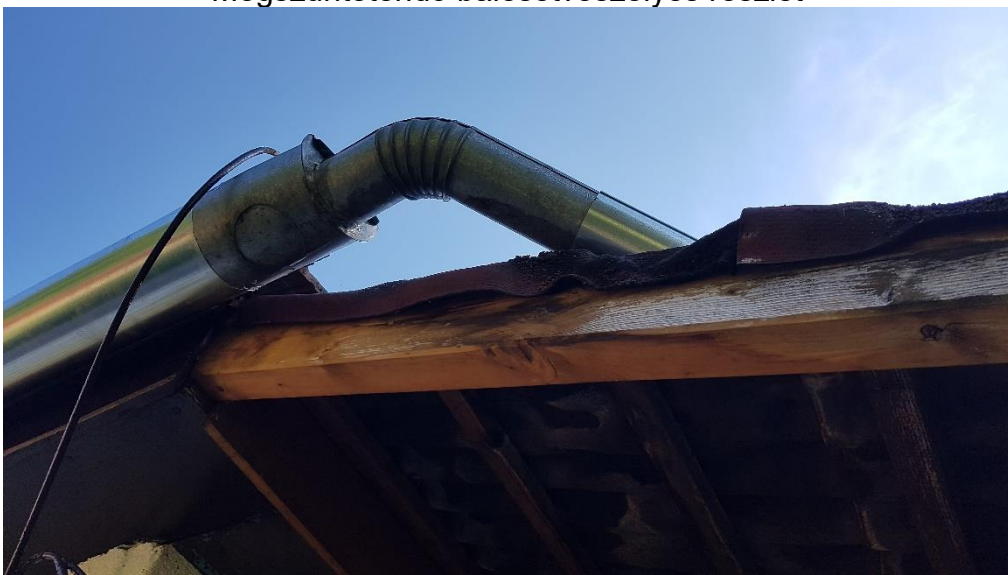
Az előtetők bádogozása részben szakszerűtlen, cserélendő

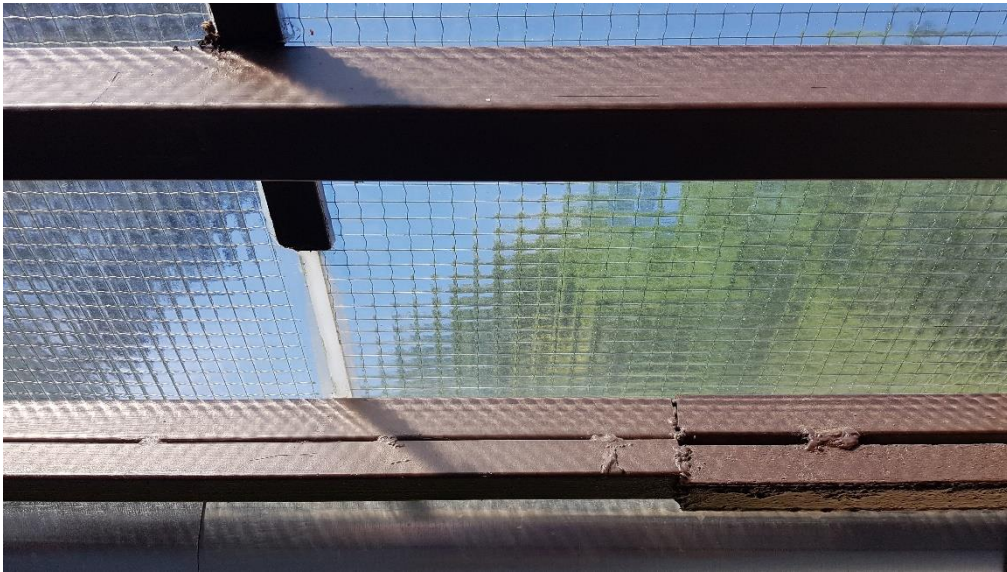
A hátsó kerti előtető „házilag” kivitelezésben készült, cserélendő a tartószerkezettel együtt

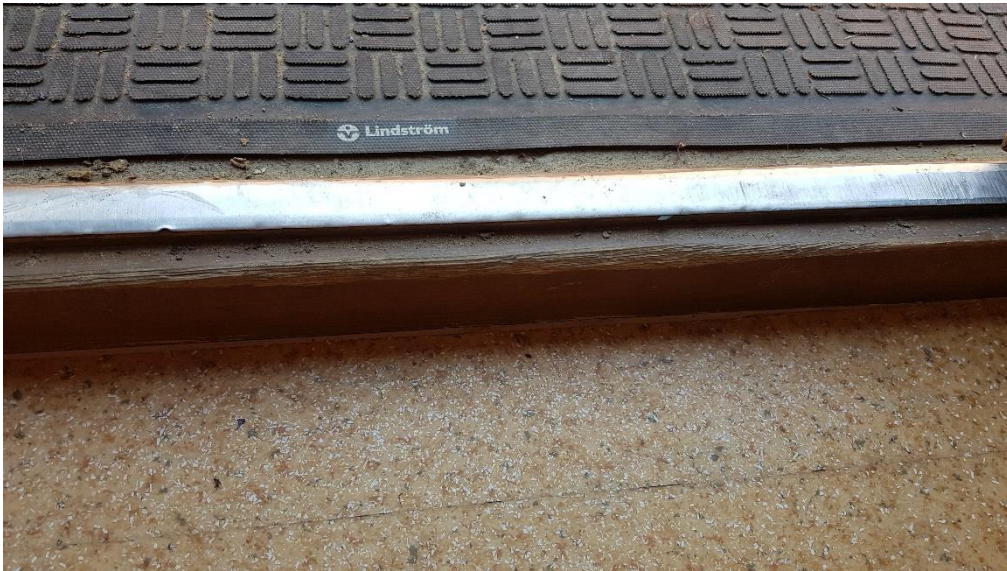
A hátsó kerti homlokzat mellett a külső burkolati sík magasabb, mint a belső padlóvonal. Ez a szivárgóépítést követő burkolat visszaépítésnél korrigálandó
